Advies

Onderwerp:
Projectvoorstel herinrichting groen op de
Kleine Markt te Lochem

A. C. van Polen
17 september 2009

102691/BvP

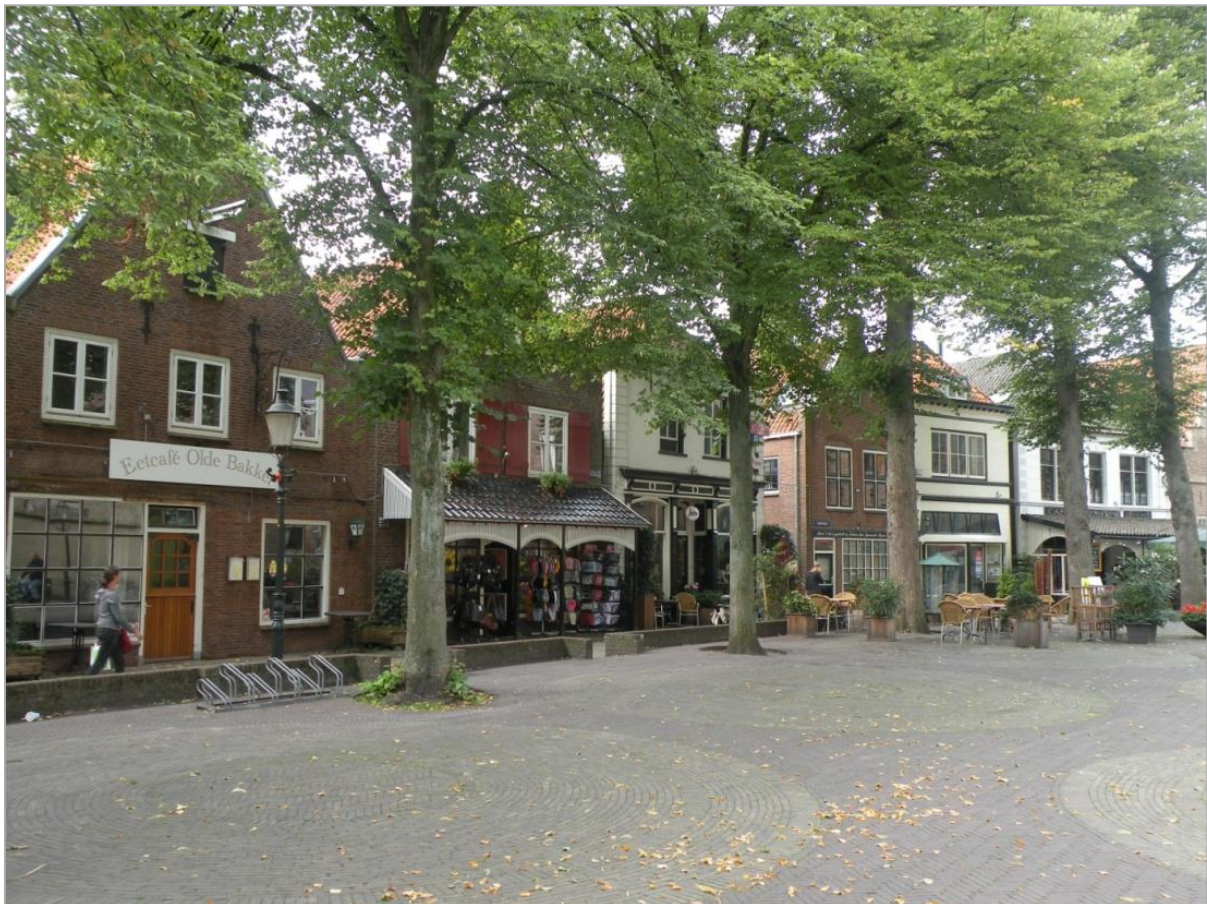
Bij de herinrichting, moet wat betreft de bomen, vooral gekeken worden naar de hoeveelheid doorwortelbare ruimte. De bomen staan nu in een kleine boomspiegel, rondom in verharding (zie foto 1). Ondanks het feit dat de verharding uit klinkers bestaat, is er mede als gevolg van bodemverdichting en het ontbreken van een beluchtingsstelsel, onvoldoende zuurstoftoetreding en gasuitwisseling mogelijk.

Foto 1: bestaande situatie met lindebomen

Deze omstandigheden hebben een negatieve invloed op het welzijn en het duurzaam voortbestaan van de bomen. Om dit te verbeteren zullen tijdens de 'civiele' herinrichting van het plein ook de groeiplaatsen aangepast moeten worden. Het vergroten van de doorwortelbare ruimte met bomengranulaat, en het aanbrengen van een beluchtingssysteem, zullen de bomen een positieve groei-impuls geven. Het beluchtingssysteem in combinatie met het bomengranulaat kan de aanwezige (verkeers)belasting goed verdragen. De bomen kunnen in het genoemde bomengranulaat zeer goed wortelen, door de aanwezigheid van 30% poriënvolume.

Daarnaast zullen de bomen gesnoeid moeten worden, waarbij de nadruk ligt op dood hout verwijderen en een gedeeltelijke vorm snoei. Overhangende takken moeten ingenomen worden. De bomen zijn te groot om nu nog te kandelabereren (hierbij worden de bomen als het ware geknot).

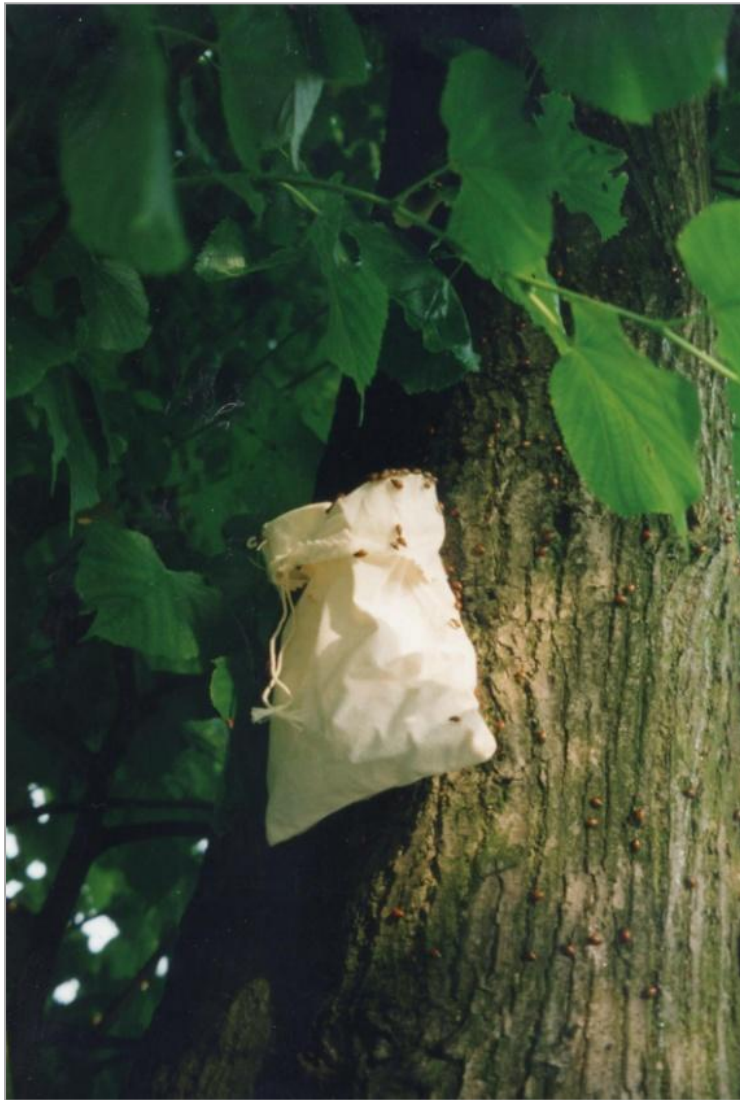
Foto 2: inzetten van larven/lieveheersbeestjes

Door het verbeteren van de groeiplaats zal de conditie verbeteren en zijn de bomen minder gevoelig voor aantastingen. Echter de aanwezigheid van luisaantasting zal blijven bestaan, dit is namelijk inherent aan de soort. Om de luisaantasting te bestrijden zal jaarlijks de inheemse lieveheersbeestjes uitgezet kunnen worden (zie foto 2).

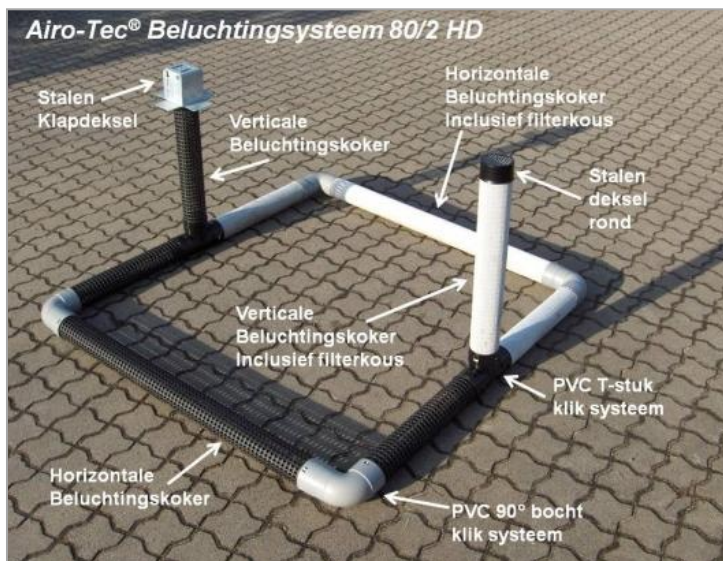
Foto 3: beluchtingsysteem

- A. Opnemen en verwijderen aanwezige bestratingsmaterialen.
- B. Ontgraven van de bestaande grond rondom kluit van de bomen.
- C. Leveren en aanbrengen van een standaard beluchtingsysteem (foto 3).
- D. Leveren en aanbrengen van bomengranulaat (foto 4) 16 m³ per boom.
- E. Terugbrengen van de (nieuwe) bestrating.
- F. Snoeien van de bomen d.m.v. een hoogwerker (dood hout verwijderen, kronen verkleinen, overhangende takken innemen).

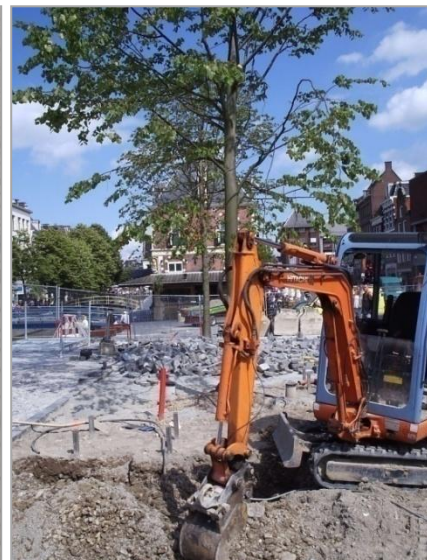
Foto 4: aanbrengen bomengranulaat rond bestaande bomen
